法定点検総合レポート

日付	XXXX年XX月XX日
お名前	XXXX 様
車名	BMW
登録ナンバー	XXXX
走行距離	12,345 km

有限会社 一木自動車

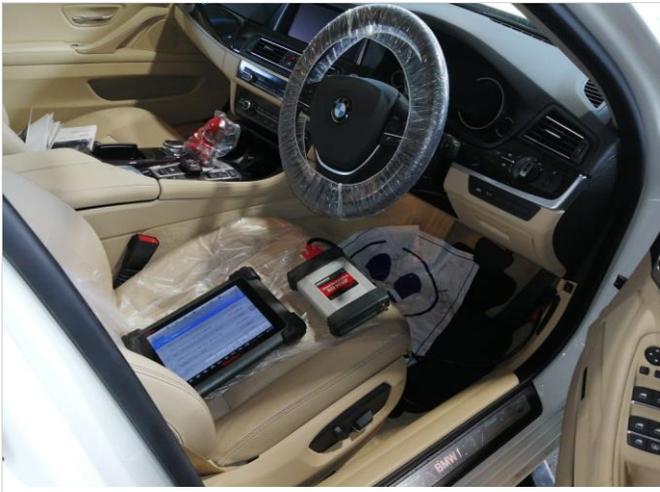
コンピューター診断

今回、システムに不具合箇所はありませんでした。

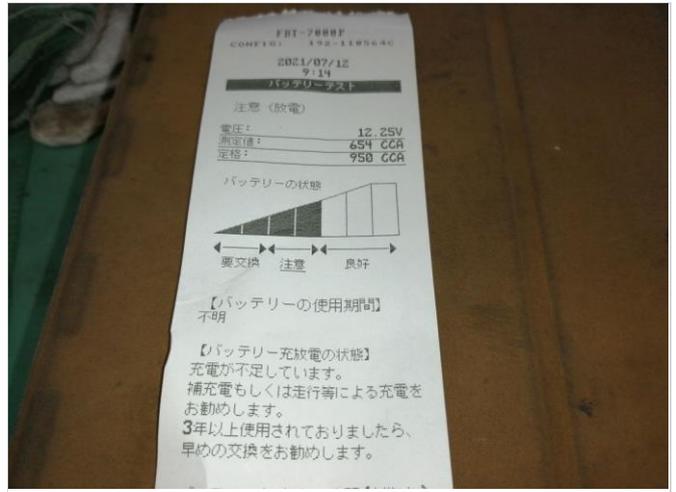
バッテリー診断

バッテリーの状態は良好です。

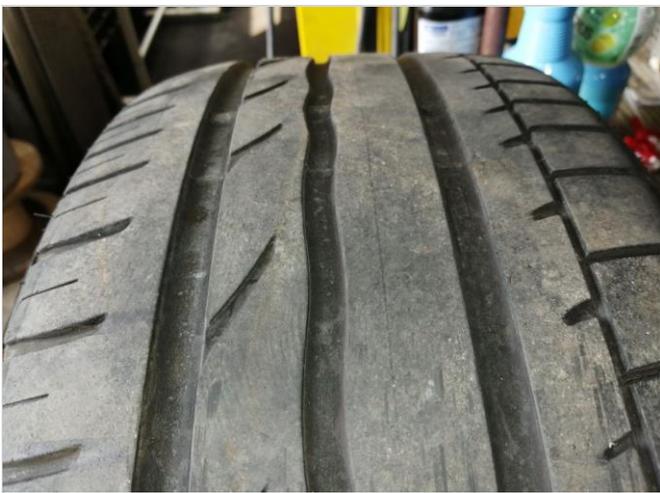
タイヤ

残り溝が少なめでしたので交換をさせていただきました。

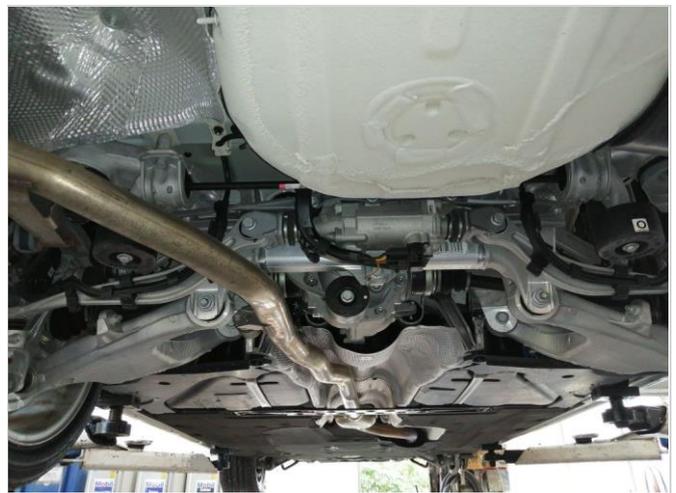
下廻り

走行装置、操舵装置に不具合箇所はありませんでした。良好な状態です。

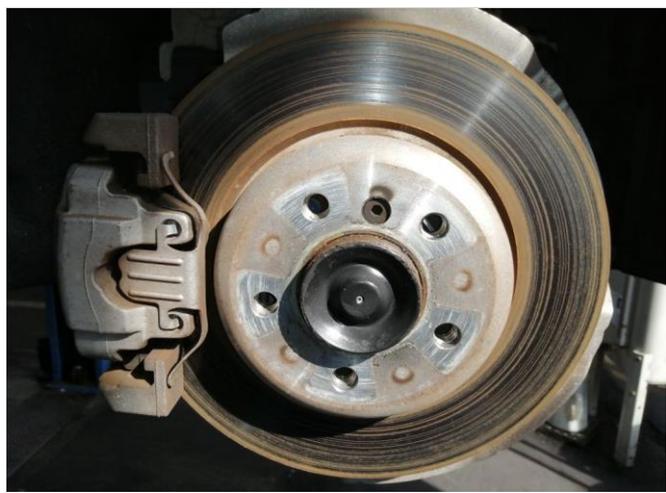
フロントブレーキ（全体）

異常はありませんでした。

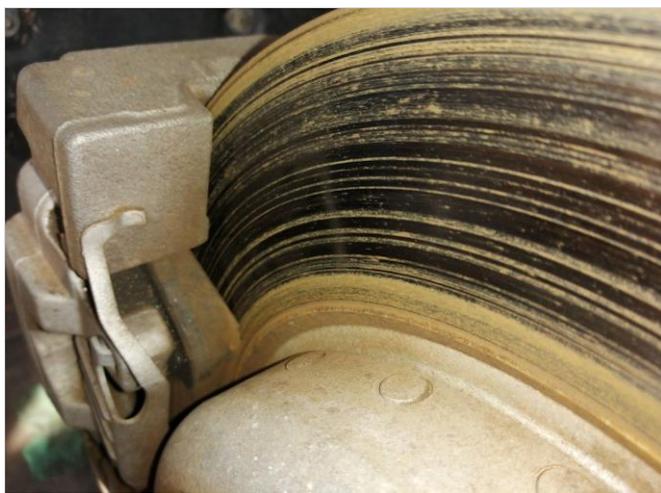
フロントブレーキ（詳細）

ブレーキ残量は8割程度です。

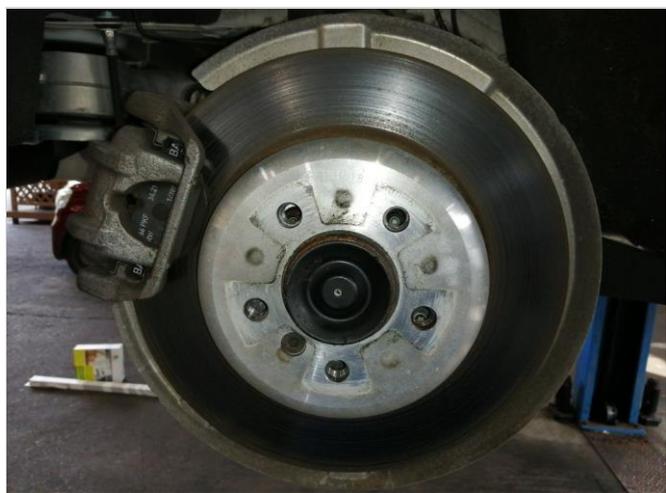
リアブレーキ（全体）

異常は見られませんでした。

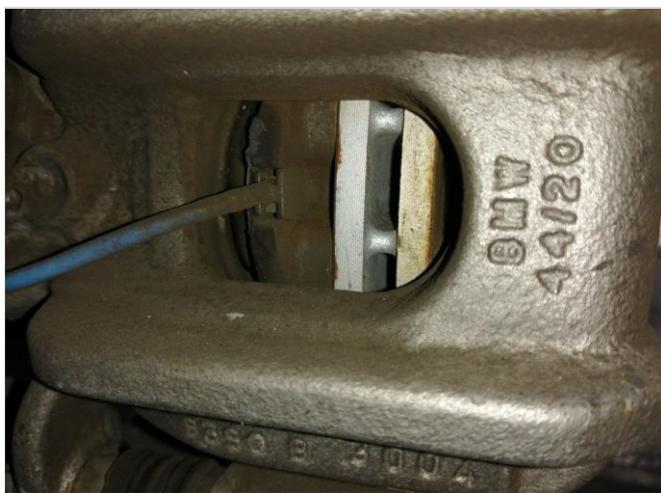
リアブレーキ（詳細）

ブレーキ残量は8割程度です。

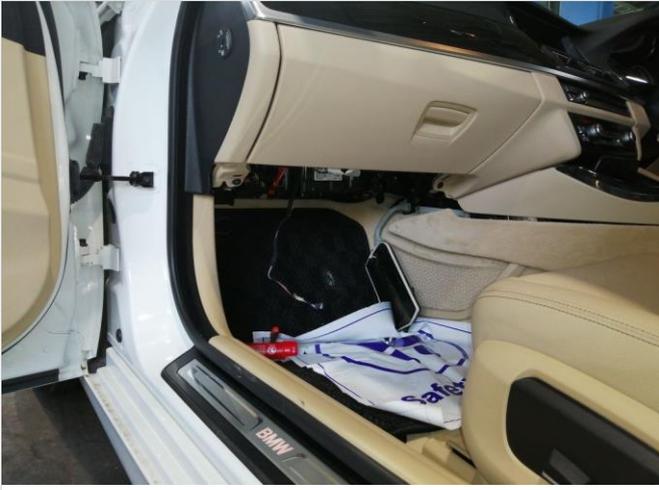
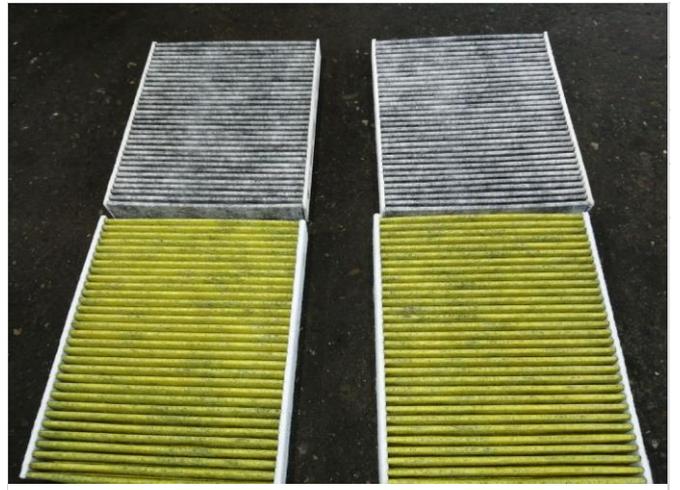
エアコンフィルター

チリ等が蓄積され、目詰まりが発生していました。エアコンの効き目を維持し、車室内のクリーンな環境を保つため交換をいたしました。
